## La ola invernal, un reto que superó el Concesionario

# Resumen de actividades del tercer trimestre de 2018

## Mantenimiento de puentes

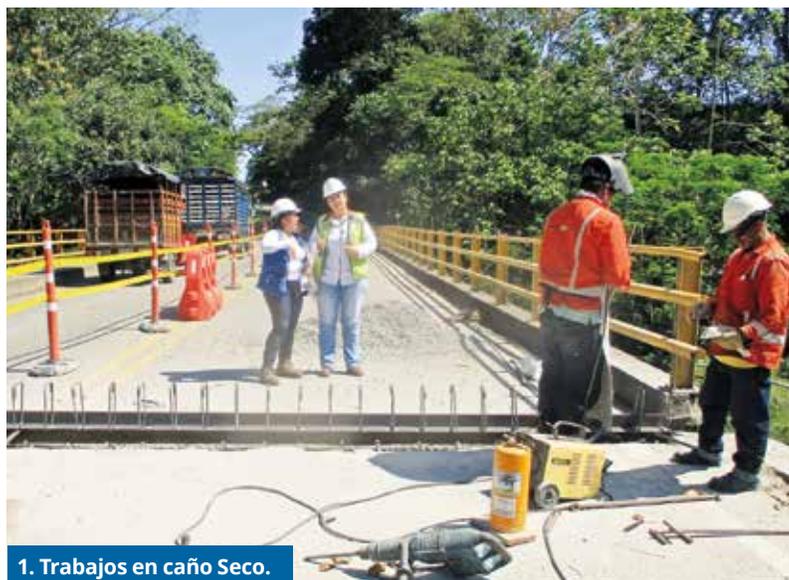
1. Trabajos en caño Seco.

Durante este semestre se inició el mantenimiento del puente Caño Seco, en el K45+760, de la vía a Granada, y de la estructura del Misael Pastrana, ubicado en K111+0780 de la vía Puerto López – Puerto Gaitán, así como el puente ubicado en el PR 68+1000 en Puente Arimena.

Los trabajos en estas estructuras consistieron en limpieza y resane de aletas y estribos, control de socavación, mantenimiento de barandas y apoyos, cambio de barandas, lavado y pintado estructura metálica y lavado de estructura de concreto. **Fotos 1 y 2.**

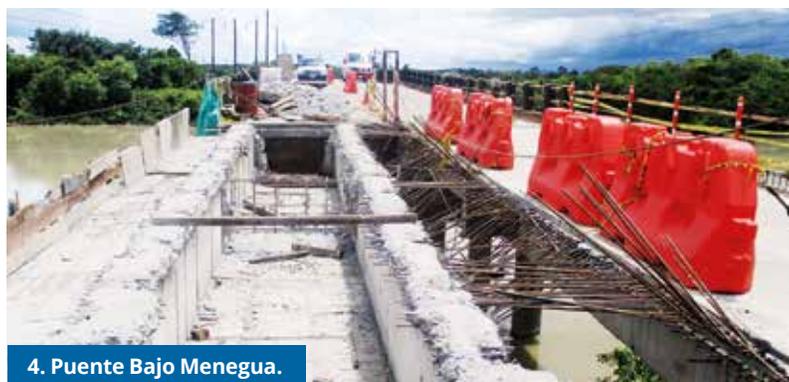
4. Puente Bajo Menegua.

También continuaron los trabajos de demolición y reposición del tablero vano 7 del puente Bajo Menegua, en el K6+500 entre Puerto López y Puerto Gaitán. **Foto 4.**

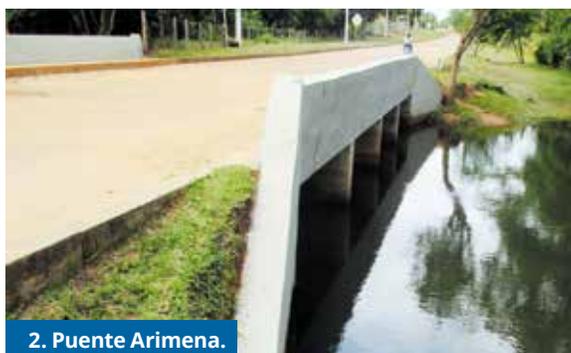
2. Puente Arimena.

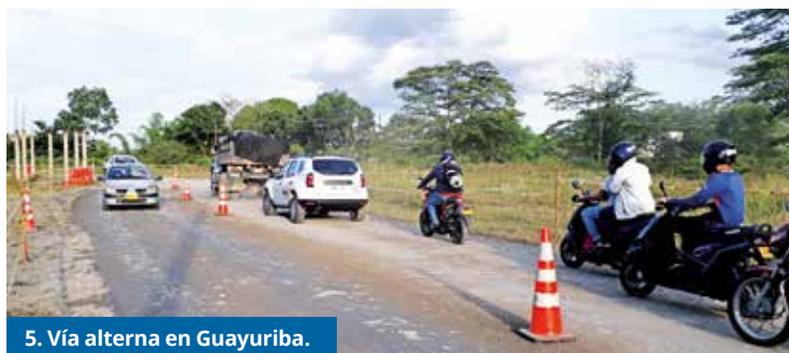
5. Vía alterna en Guayuriba.

Se realizó la atención de emergencia en varios puntos de los corredores viales a cargo de la Concesión, principalmente por afectaciones debido a la ola invernal. En el Km 16 de la vía a Acacías, las fuertes lluvias provocaron el desbordamiento del río Guayuriba a la altura de la variante del mismo nombre y la Concesión debió habilitar el tráfico por la vía alterna.

Personal y equipo de la Concesión adelantaron las labores de limpieza de la vía principal y una vez fue superada la emergencia se volvió a dar paso por la vía concesionada. **Foto 5.**

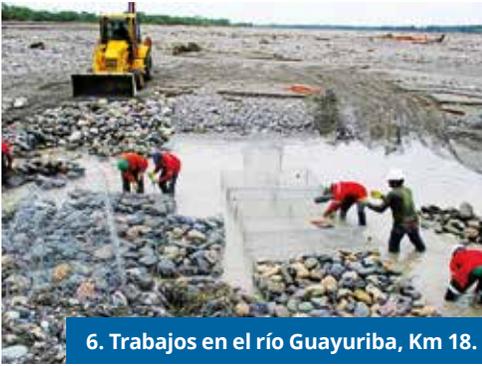
6. Trabajos en el río Guayuriba, Km 18.

Igualmente, por acción del río Guayuriba, que se cargó hacia el costado derecho se generó una socavación en el talud izquierdo en el K18+200 de la vía Villavicencio – Granada. La Concesión lideró las acciones para controlar el cauce y construir una estructuras de contención y protección del talud. **Foto 6**

Además, en el Km 18 el Concesionario -con su maquinaria y personal- adelantó trabajos en el lecho del río Guayuriba para mitigar el riesgo de afectación de la infraestructura vial.

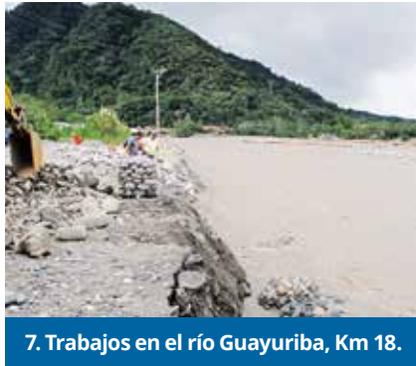
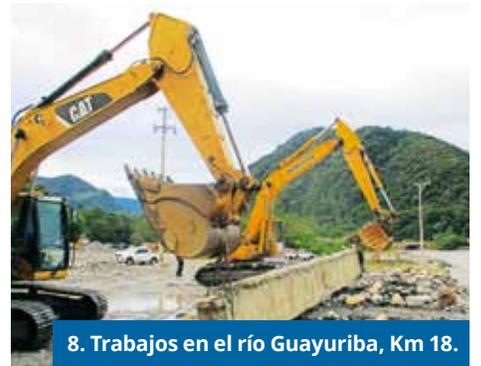
7. Trabajos en el río Guayuriba, Km 18.

8. Trabajos en el río Guayuriba, Km 18.

Para la atención de esta inestabilidad se armaron 300 metros cúbicos de gaviones y se transportó una viga desde puente bajo Menegua hasta Guayuriba para su reutilización en la mitigación del daño al talud. **Fotos 7 y 8.**

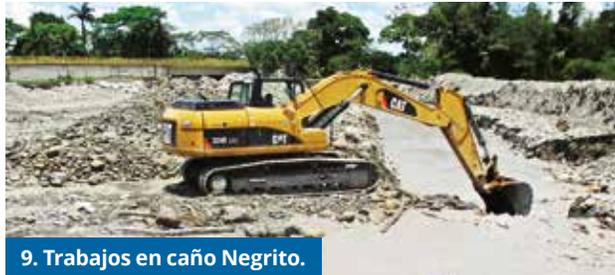
9. Trabajos en caño Negrito.

El invierno también ocasionó una emergencia en el sector de Caño Negritos, K39+446, de la vía Guamal - San Martín, donde fueron necesarias 42 horas de retroexcavadora para mitigar la afectación del terraplen de acceso al puente. **Foto 9.**

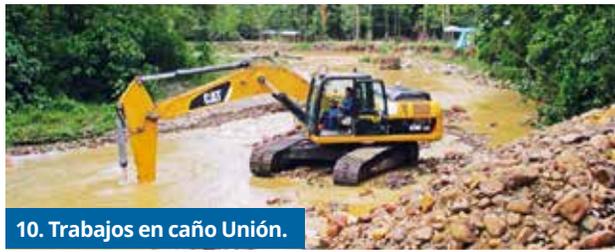
10. Trabajos en caño Unión.

Además, en el K10+350 del corredor Villavicencio – Granada, la Concesión dispuso de una retroexcavadora en el caño La Unión, con el fin de encausarlo y proteger el derecho de vía. **Foto 10.**

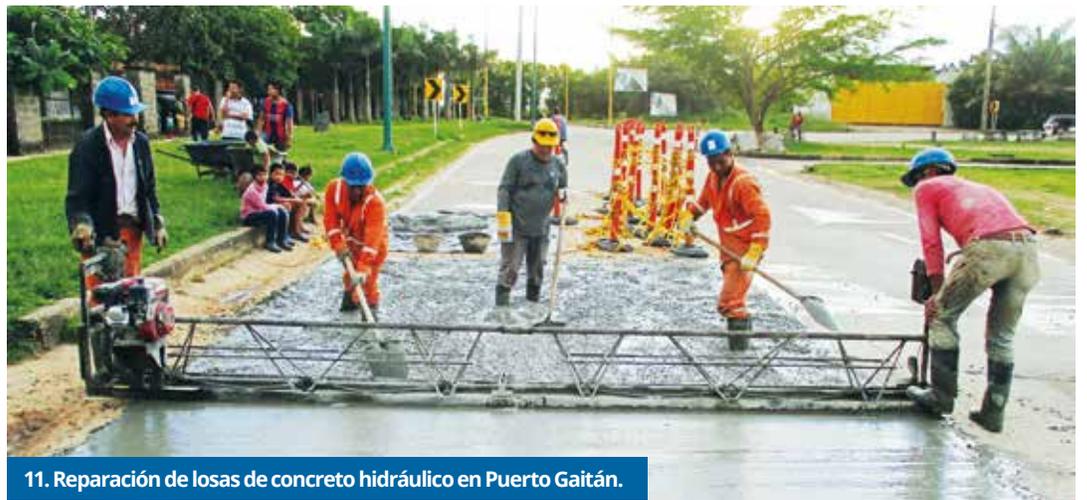
11. Reparación de losas de concreto hidráulico en Puerto Gaitán.

En el paso urbano de la vía nacional por Puerto Gaitán, entre el PR110+0490 y el PR111+0510 se realizaron trabajos de reparación de 41 losas de concreto hidráulico equivalentes a 169,5 metros cúbicos.

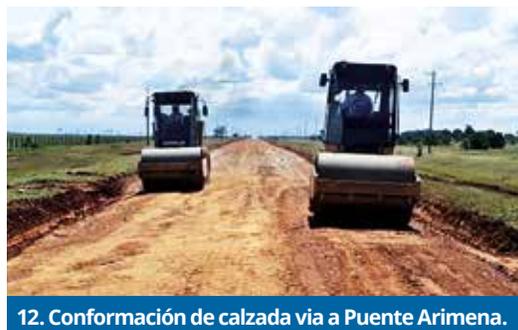
12. Conformación de calzada vía a Puente Arimena.

Se continuó con la atención al carretable entre el Alto Neblinas y Puente Arimena con la conformación de 57.384 metros cuadrados de calzada existente y la adición 345 metros cúbicos de material crudo de río. De igual manera se conformaron 3.020 metros de canales laterales para el manejo de aguas.

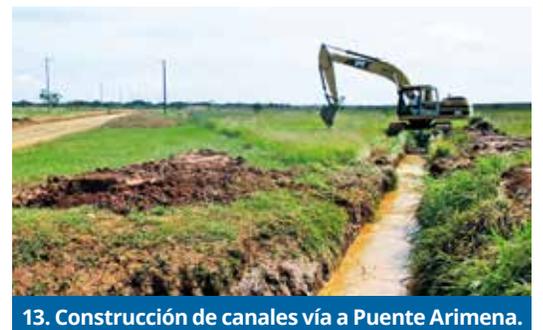
13. Construcción de canales vía a Puente Arimena.

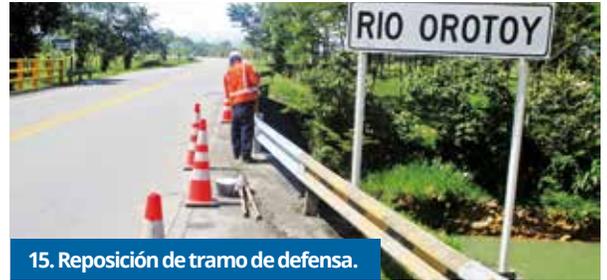
15. Reposición de tramo de defensa.

En los primeros seis meses, entre reposición, reubicación, instalación y despeje de señales verticales, se intervinieron 146 unidades. También se instalaron 113 elementos complementarios de señalización como tramos de defensa metálica, parales y captafaros. **Fotos 14 y 15.**

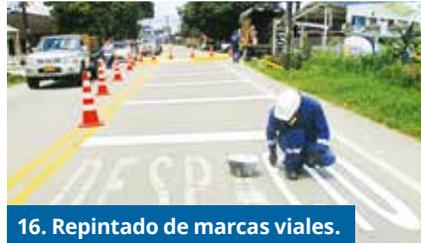
16. Repintado de marcas viales.

Se pintaron 2.214,6 metros cuadrados de marcas viales, como resaltos, líneas logarítmicas y zonas escolares. Así mismo, se realizó el repintado de 63.286 metros de líneas horizontales blancas y amarillas y se instalaron 3.503 tachas y tachones en los corredores viales del Proyecto. **Fotos 16 y 17.**

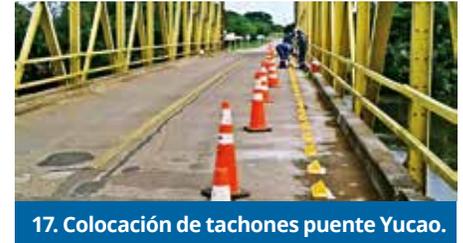
17. Colocación de tachones puente Yucao.

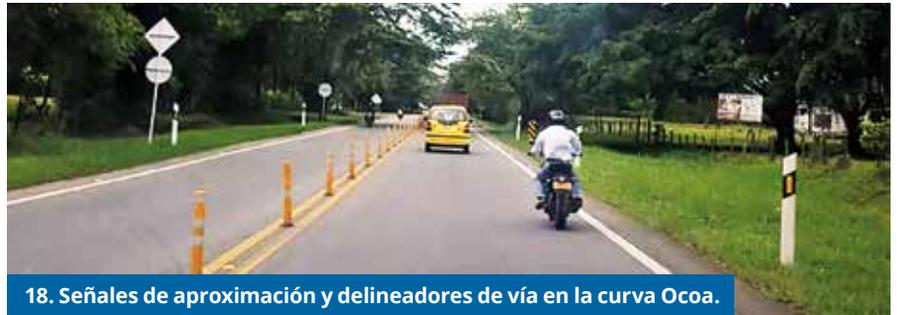
18. Señales de aproximación y delineadores de vía en la curva Ocoa.

Con el fin de mejorar la seguridad vial, la Concesión implementó algunas medidas entre el K8+900 y el K9+400 de la vía Villavicencio – Granada, sector curva del Ocoa. Además se instalaron señales de aproximación, delineadores en el eje de la vía, defensas metálicas para protección de cuerpos de agua y marcadores de obstáculo vertical con el fin de mejorar la seguridad vial. **Foto 18.**

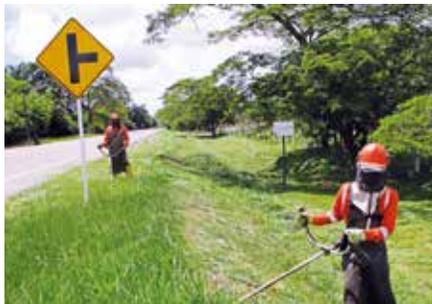
19. Trabajos de rocería en el derecho de vía.

Durante este periodo se realizaron trabajos de rocería del derecho de vía, limpieza de obras hidráulicas, despeje de señales verticales, así como limpieza de obras de drenaje y calzada equivalentes a 993 kilómetros. **Foto 19.**

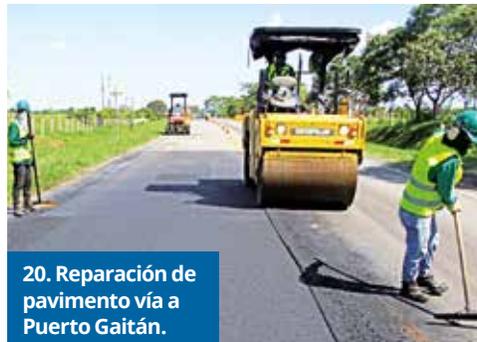
20. Reparación de pavimento vía a Puerto Gaitán.

La reparación puntual de pavimento se realiza para prevenir la progresión de daños y mejorar el nivel de servicio mientras se adelantan los trabajos de rehabilitación. En el trimestre se efectuaron 73 metros cuadrados de estas obras. Además se sellaron 154 baches, equivalentes a 96,15 metros cuadrados. **Foto 20.**

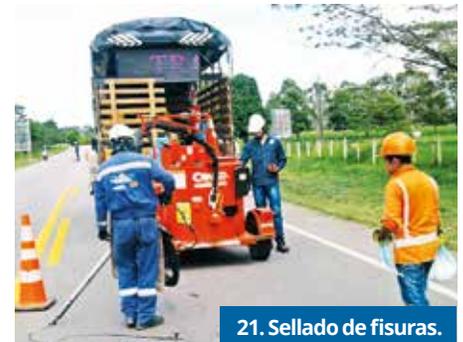
21. Sellado de fisuras.

Para sellar fisuras en la carpeta asfáltica, en los tres meses, se utilizaron 2.927 libras de asfalto con las cuales se cubrieron 14.396 metros lineales, tanto en el pavimento como en las losas de concreto rígido en el paso urbano de la vía nacional en Puerto Gaitán. **Foto 21.**
